Réseau de chaleur : premier bilan d'une lourde panne pour le quartier Max Barel...

- DHD - Réseau de chaleur -

Date de mise en ligne : dimanche 22 janvier 2017

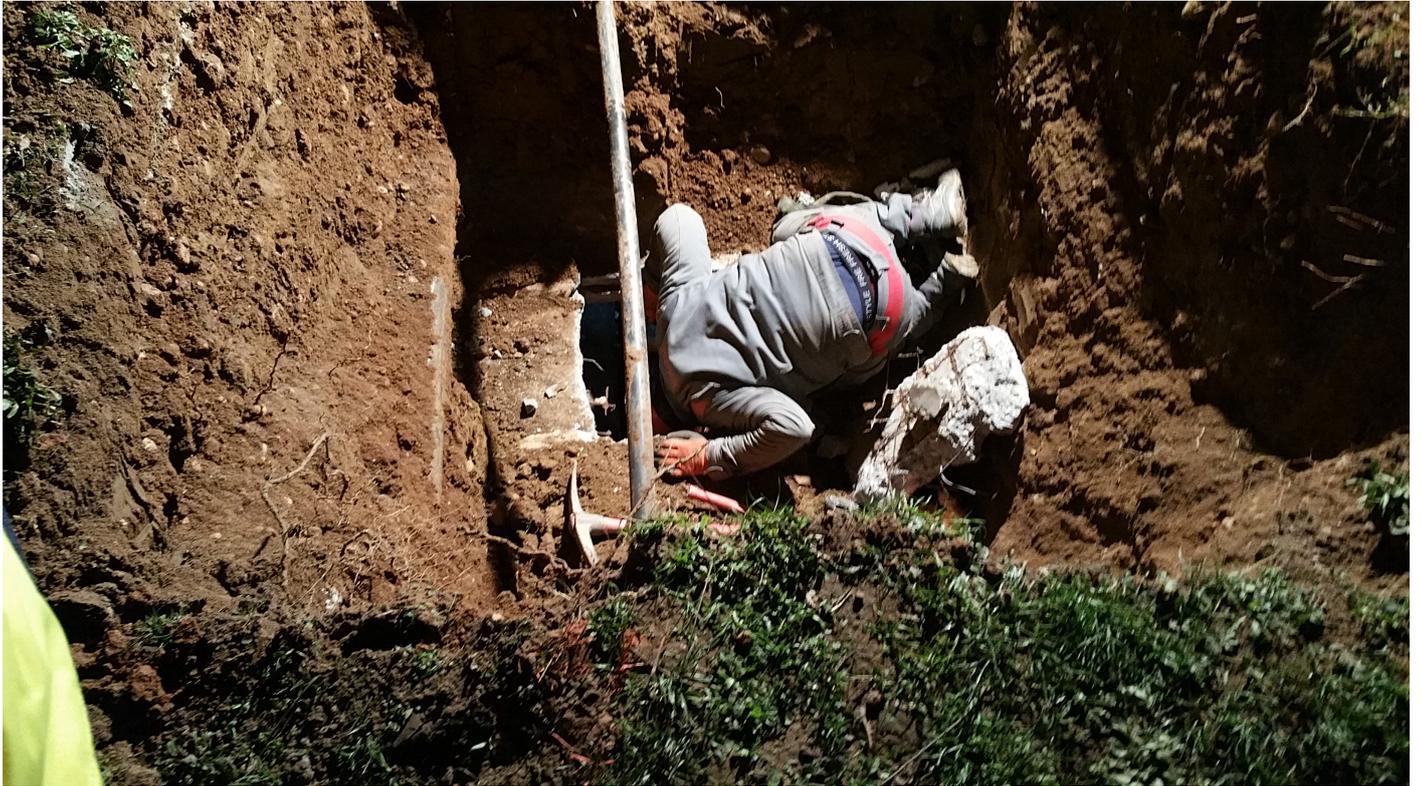
le tuyau du réseau est enterré à 2m50 dans un caniveau en béton.. Après avoir creusé, sans toucher les autres réseaux, d'eau ou d'électricité, qui sont enterrés moins profondément, et après avoir cassé le caniveau béton, il faut observer les traces de la fuite, rechercher le segment de tuyau abimé...

- ▶ **Jeudi dans la nuit**, la recherche de la fuite continue, et malheureusement, les premiers trous où les "écouteurs" entendaient l'eau se révèlent infructueux. Pourtant, on voit bien l'eau qui coule dans le caniveau. Il faut donc remonter progressivement en amont.

- ▶ **Vendredi matin**. La recherche de la fuite se concentre sur le 73D, le chantier est impressionnant et de nombreux locataires viennent s'informer et en général remercient les travailleurs.

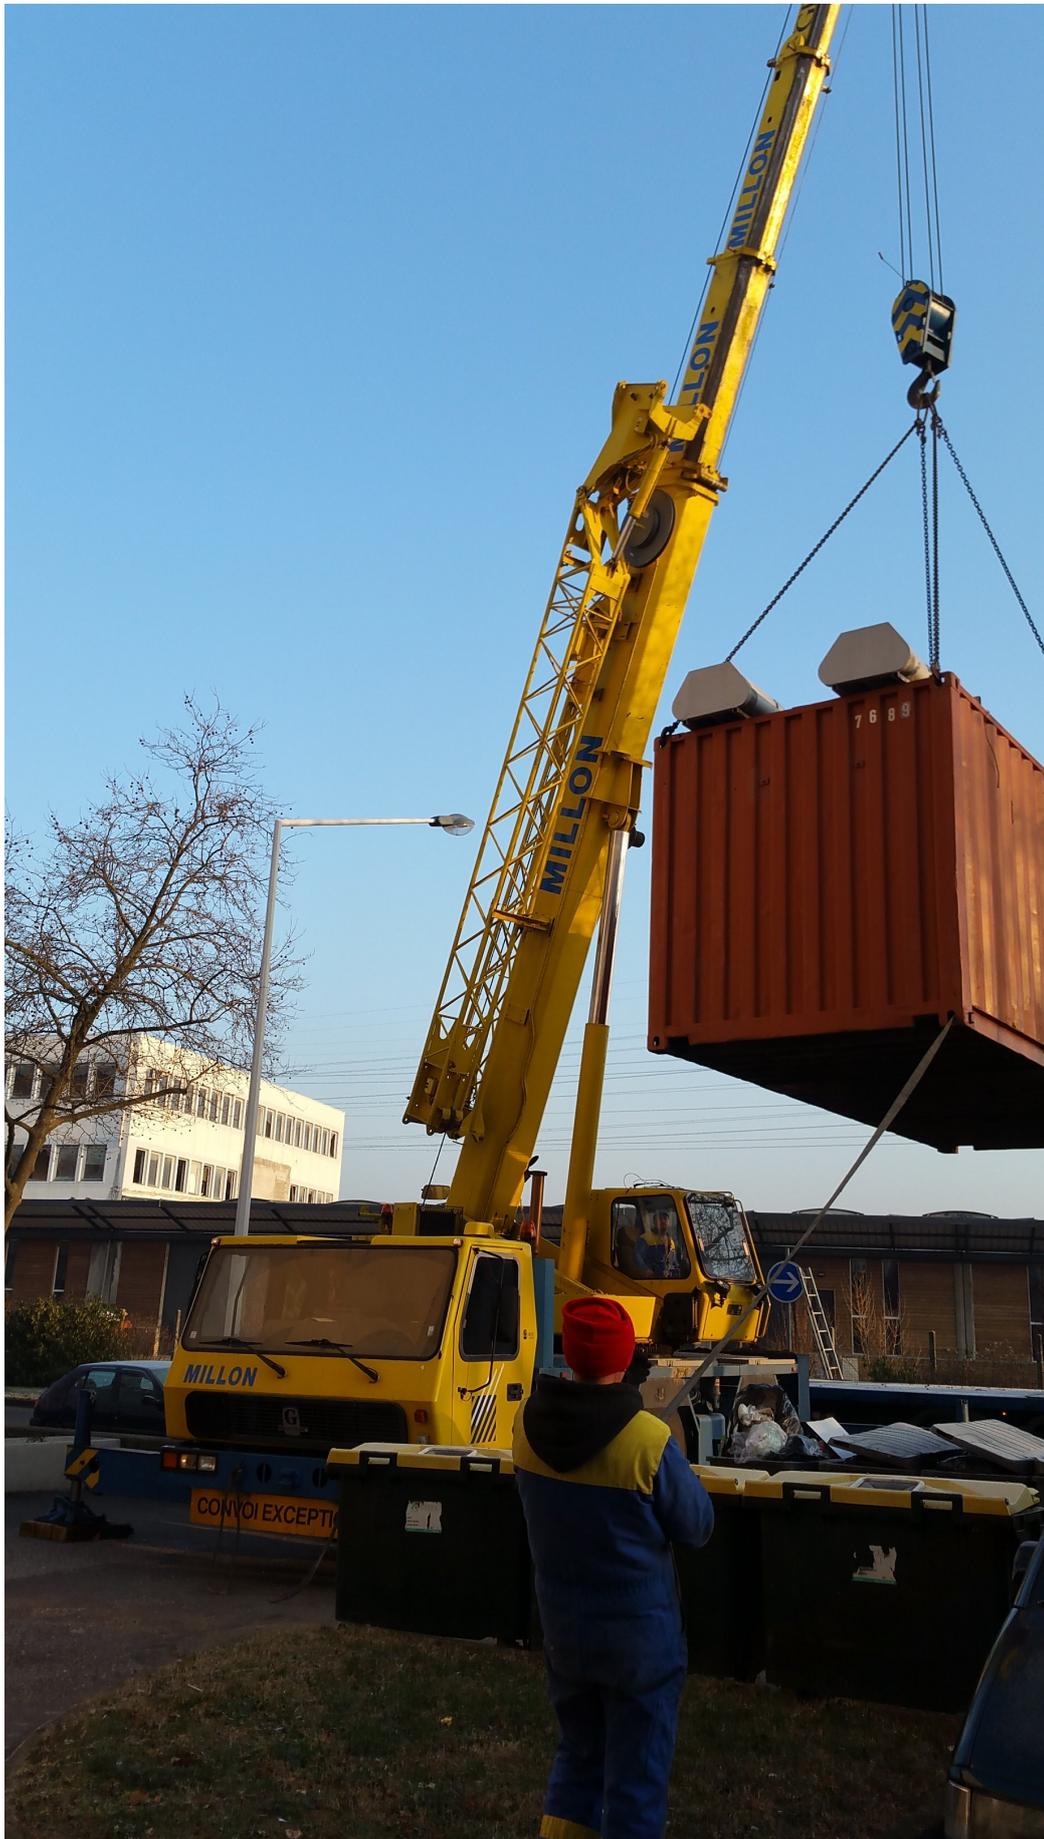
Dépose de la chaudière mobile par une grue...

- ▶ **Vendredi très tôt**. La ville prépare l'installation de la chaufferie mobile à la sous-station du 48A pour mettre en chauffe les bâtiments du chemin du charbonnier. Elle sera mise en place à 14h, mais il faut changer des pièces du brûleur qui sont livrées dans l'après-midi. Elle sera en fonctionnement à 18h30
